# Reverse engineering sur préampli SSB-Electronic SP-13

**Release 1**  
**The last but not the least !**

# Avant propos

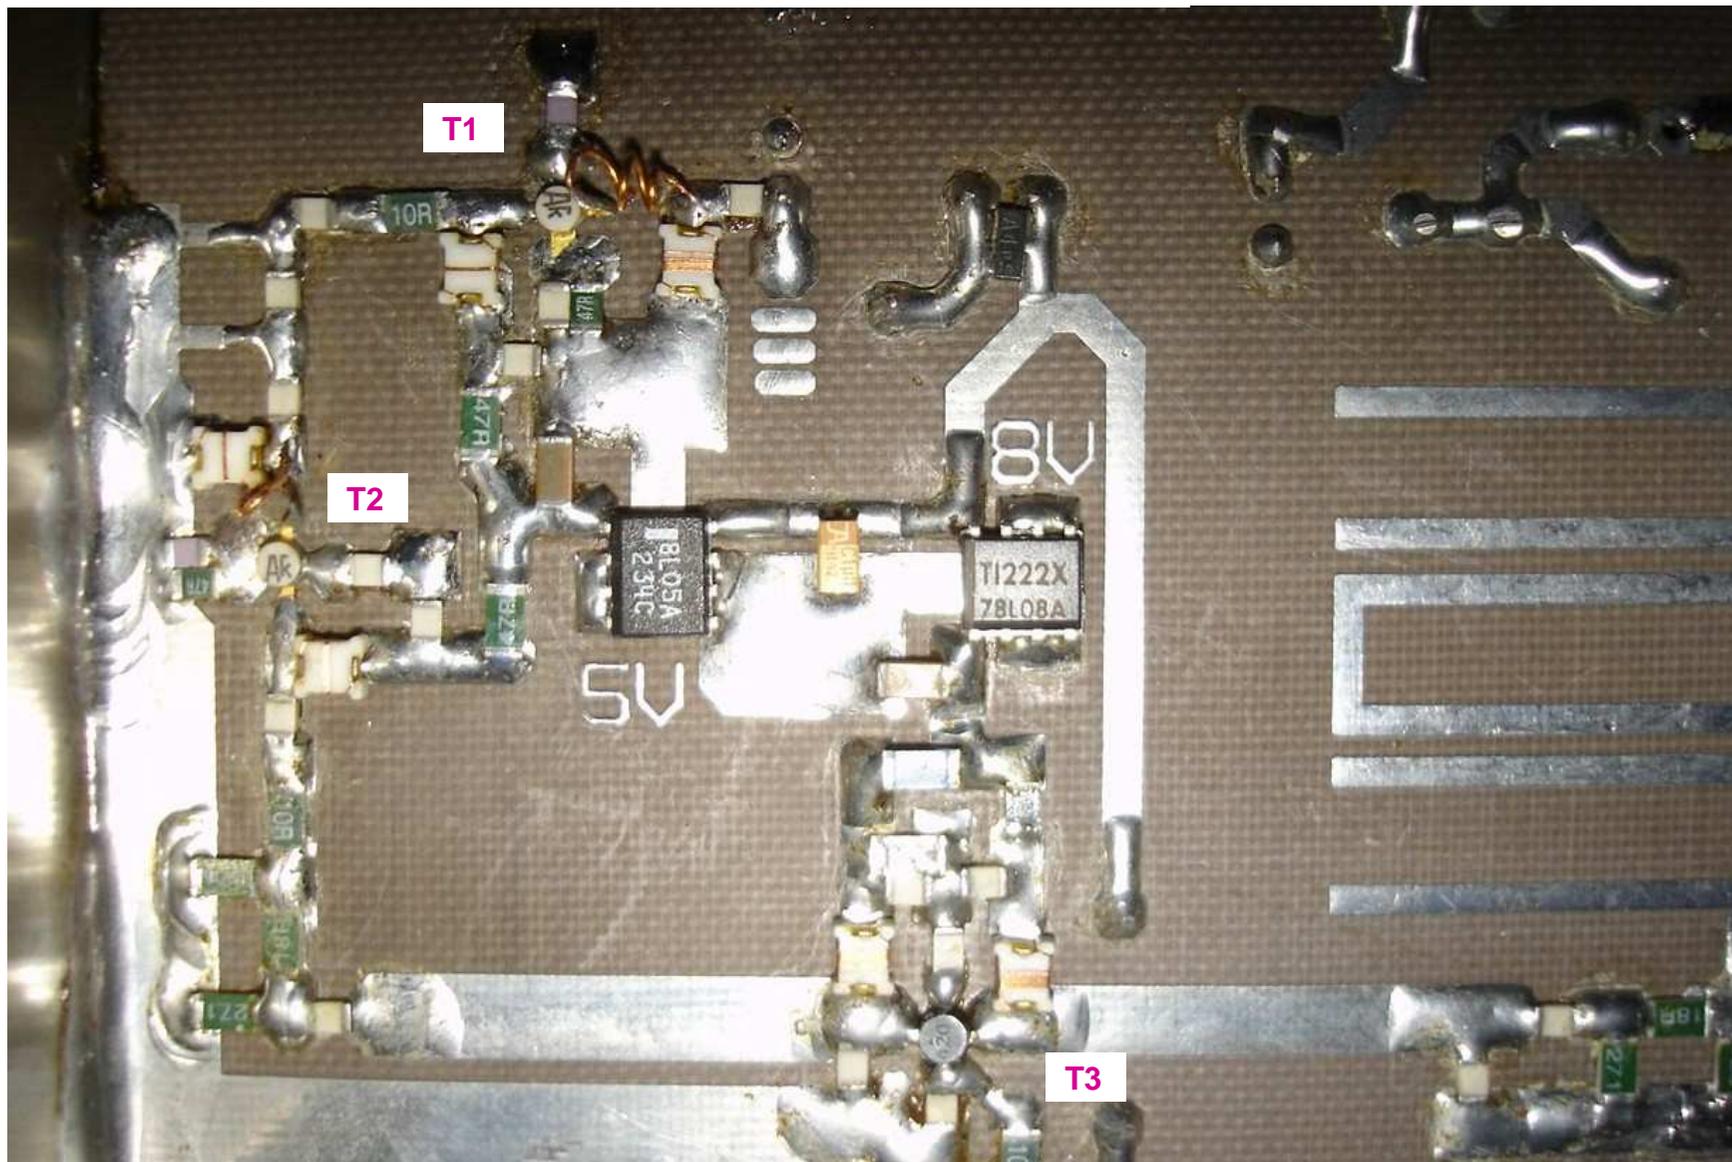
Après nettoyage : zoom sur préampli 3 étages et alimes 8V et 5V

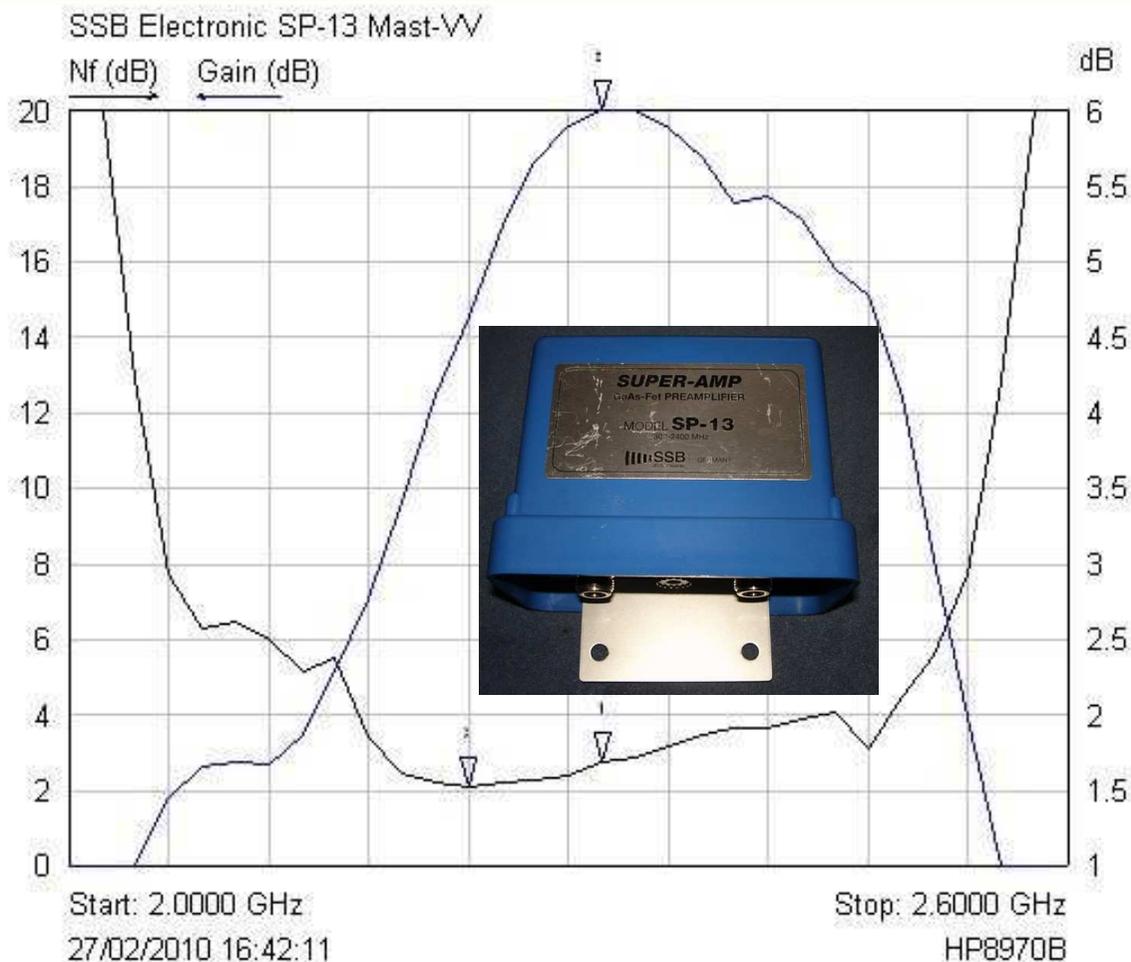
- Etat : 2 ans sous toit
- Bande à -3 dB : 2.26 à 2.44 GHz
- Nf\_min = 1.53 dB
- Perte d'insertion = Problème \*

Mkr	Trace	X-Axis	Value	Notes
1	Nf (dB)	2.3200 GHz	1.68 dB	
2	Gain (dB)	2.3200 GHz	20.05 dB	
3	Nf (dB)	2.2400 GHz	1.53 dB	Nf min

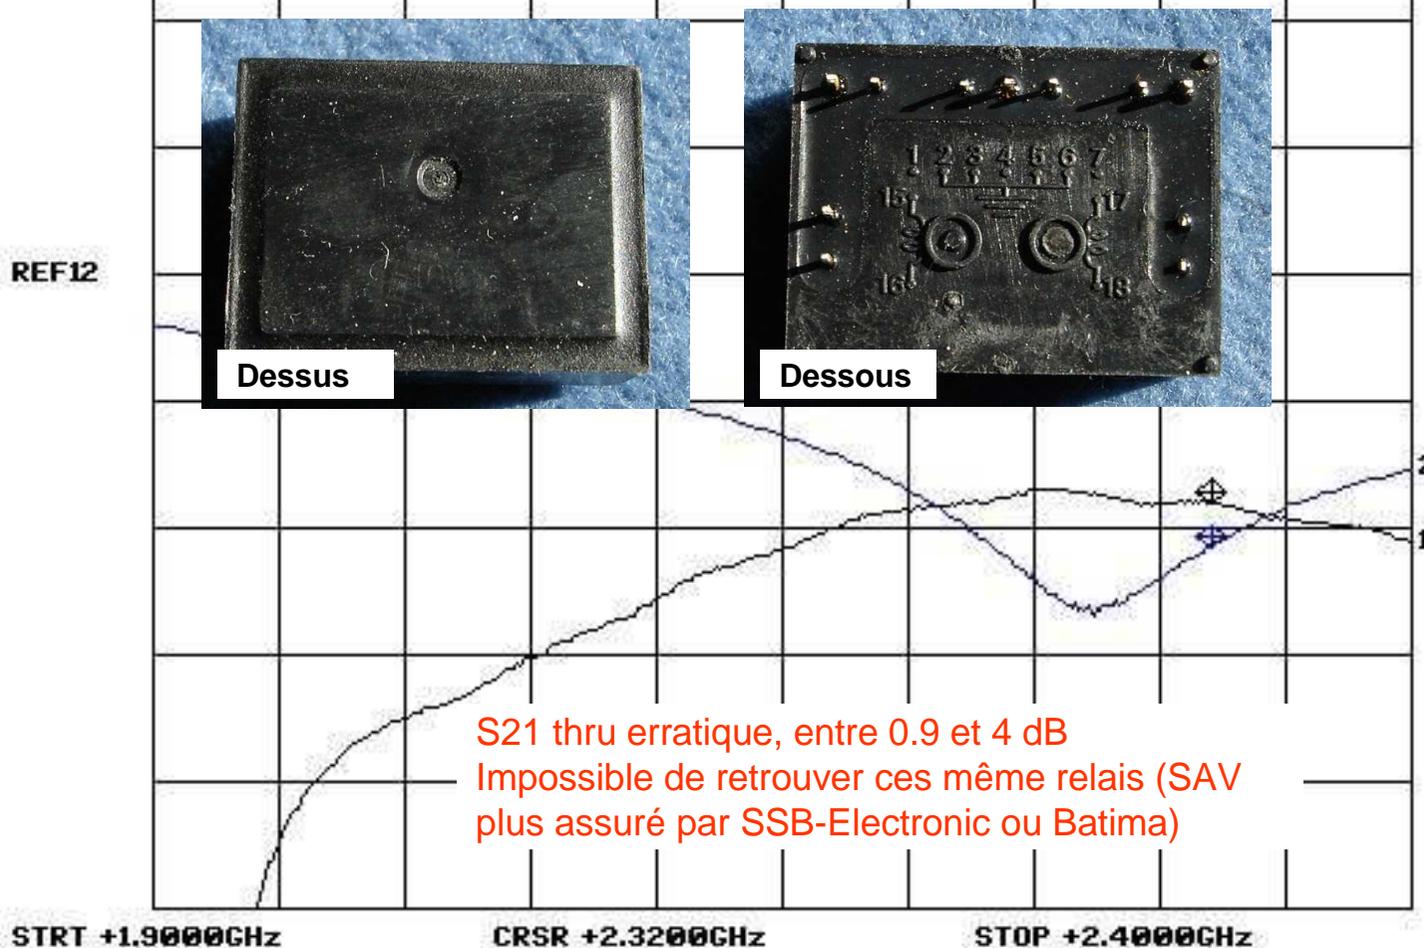
SP-13 pertes en transmission

CH1: A/R - .5dB/ REF + .89 dB au mieux  
CH2: B/R - 21.46 dB 10.0dB/ REF - .00 dB

Sur les 2 relais : problèmes de contact repos intermittent

- 2 relais de commutation RF
- 1er Fet GaAs mort : substitution par un MGF1302

- 2 stubs sur ligne 50Ω thru
- T1 : résistance grille de 300 au lieu de 47Ω (bruit minimal toujours obtenu à  $I_d < I_{dss}/10$ )
- T2 : réparation self drain coupée
- T2 : inductance série grille identique à celle de T1
- Entre T1 et T2 : réajustement du filtre à exactement 2.32 GHz
- 3 réseaux résistifs de stabilisation : une seule R 270Ω gardée au lieu des 2 initiales → gain total supplémentaire d'environ 6 dB

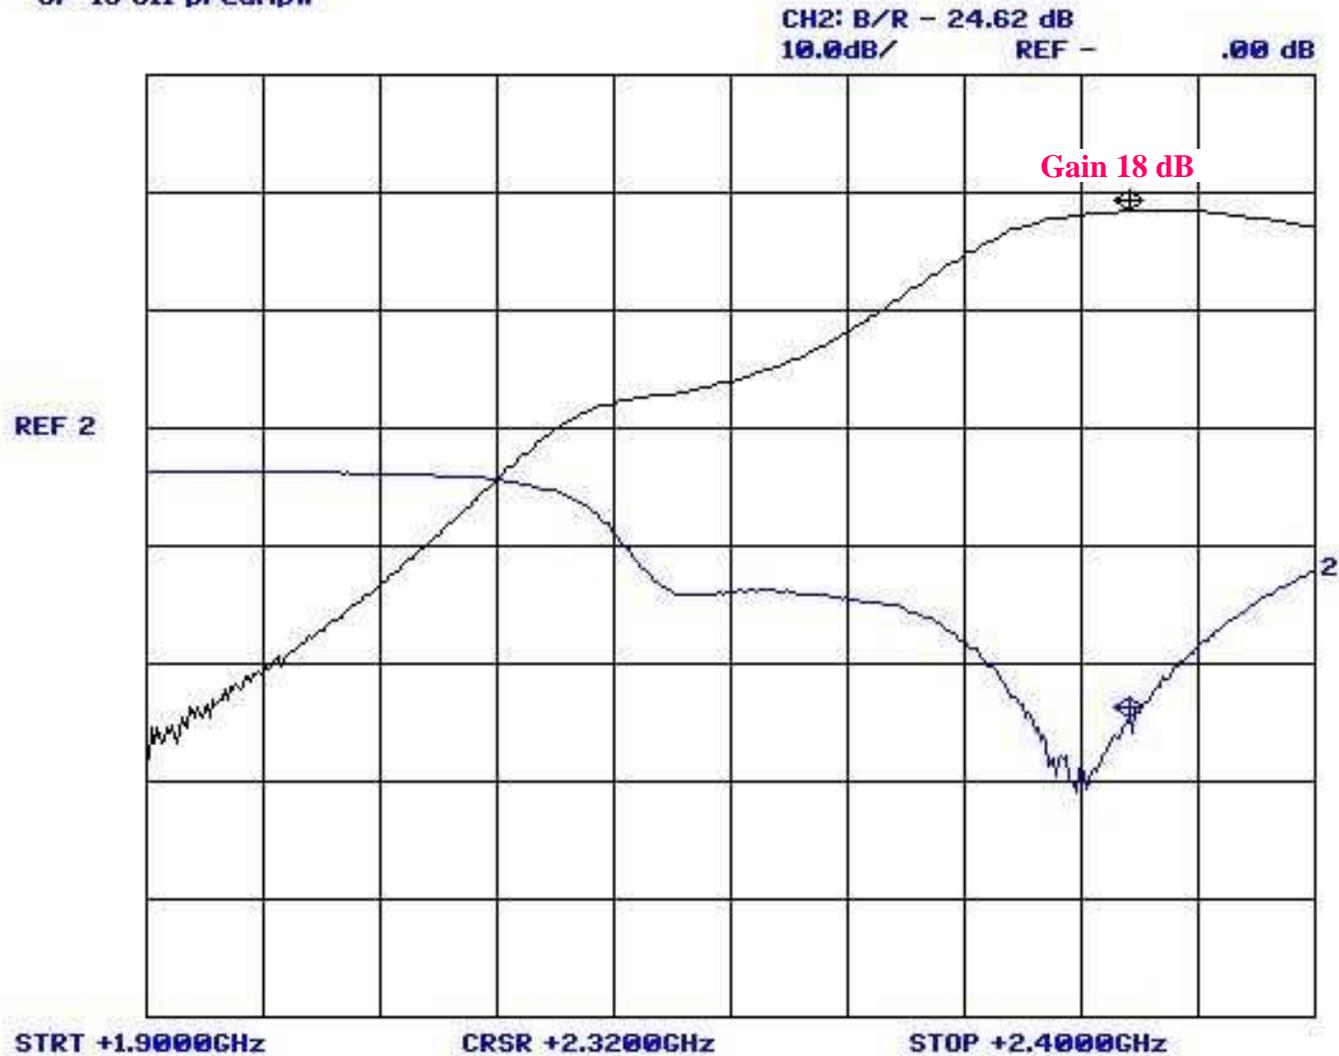
Préampli rerèglé avant casse

SP-13 S21 preampli

SP-13 S11 preampli

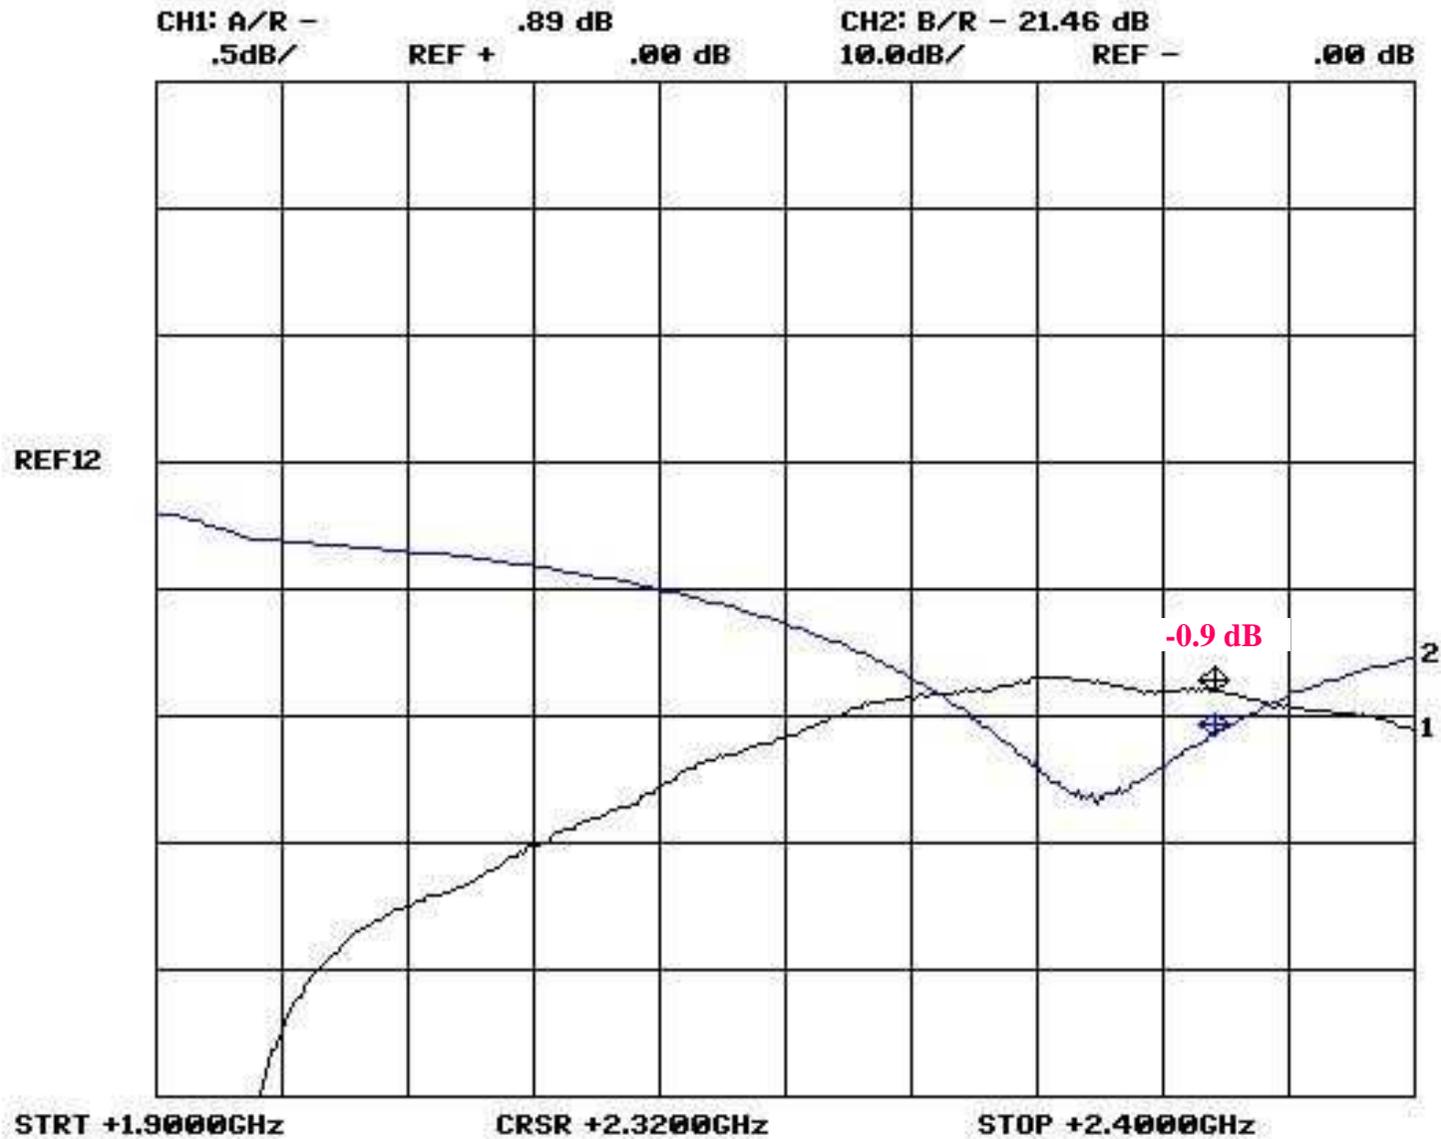
SP-13 pertes en transmission « au mieux » !

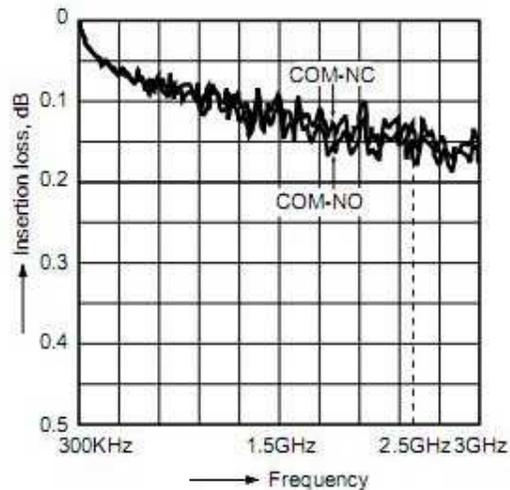
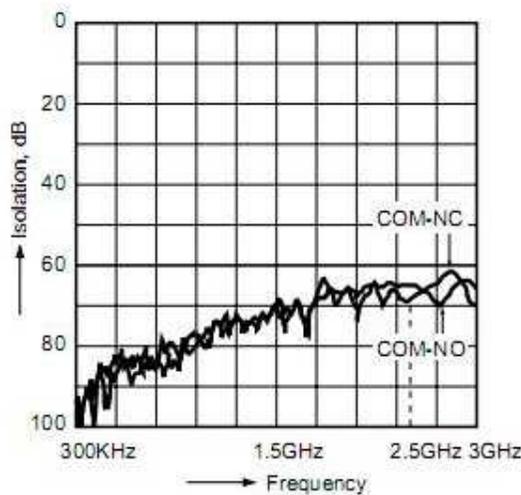
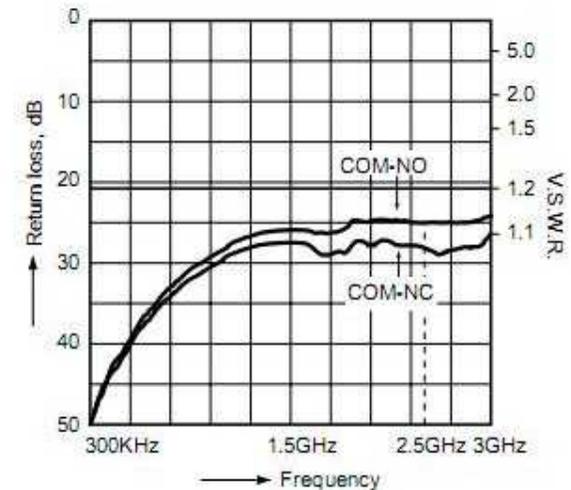
Sample: ARX1012

Measuring method: Measured with HP network analyzer (HP8753C).

Pertes d'insertion 0.15 dB à 2.3 GHz  
Max switching voltage 30V DC  
Max switching current 0.5A DC  
Max continuous RF input power 20W

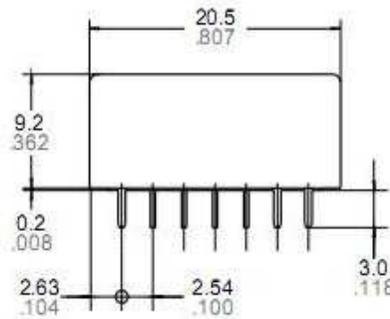
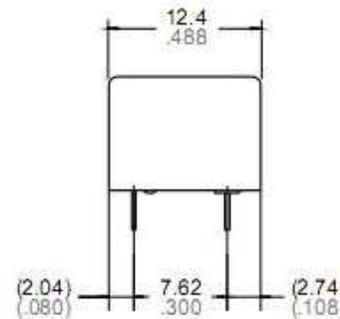
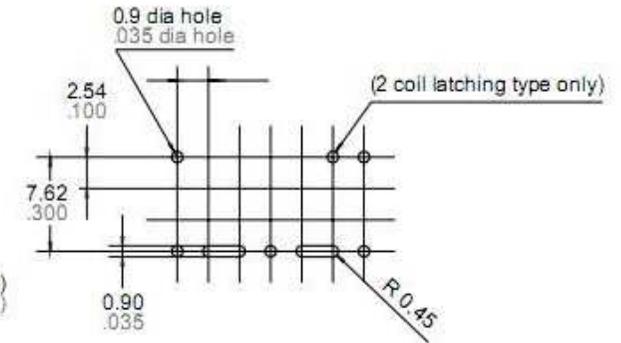
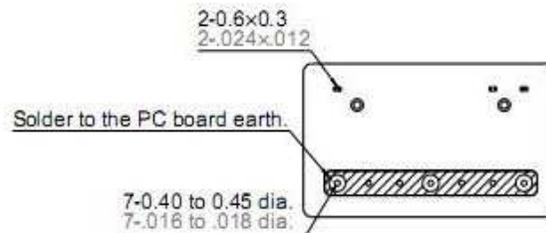
PC board pattern (Bottom view)

Schematic (Bottom view)

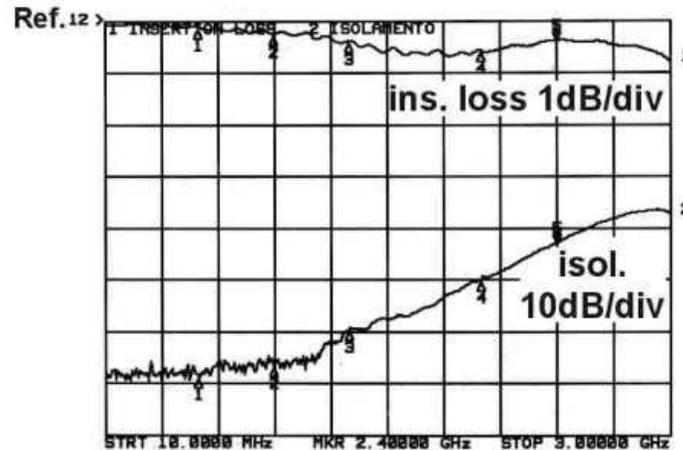
A lato è raffigurata una prova di isolamento e di perdita , su un esemplare , effettuata nel nostro laboratorio

Markers		Switch RK1	
No.	Frequency	Ins. Loss Chan. 1 (dB)	Isol. Chan. 2 (dB)
1	503.350 MHz	-.112	-68.576
2	907.000 MHz	-.238	-66.537
3	1.30317 GHz	-.370	-59.347
4	2.00582 GHz	-.557	-49.986
5	2.40200 GHz	-.370	-42.795

Si raggiunge un valore così alto di isolamento perchè il contatto aperto è doppiamente isolato dal contatto comune tramite 2 pin di massa .

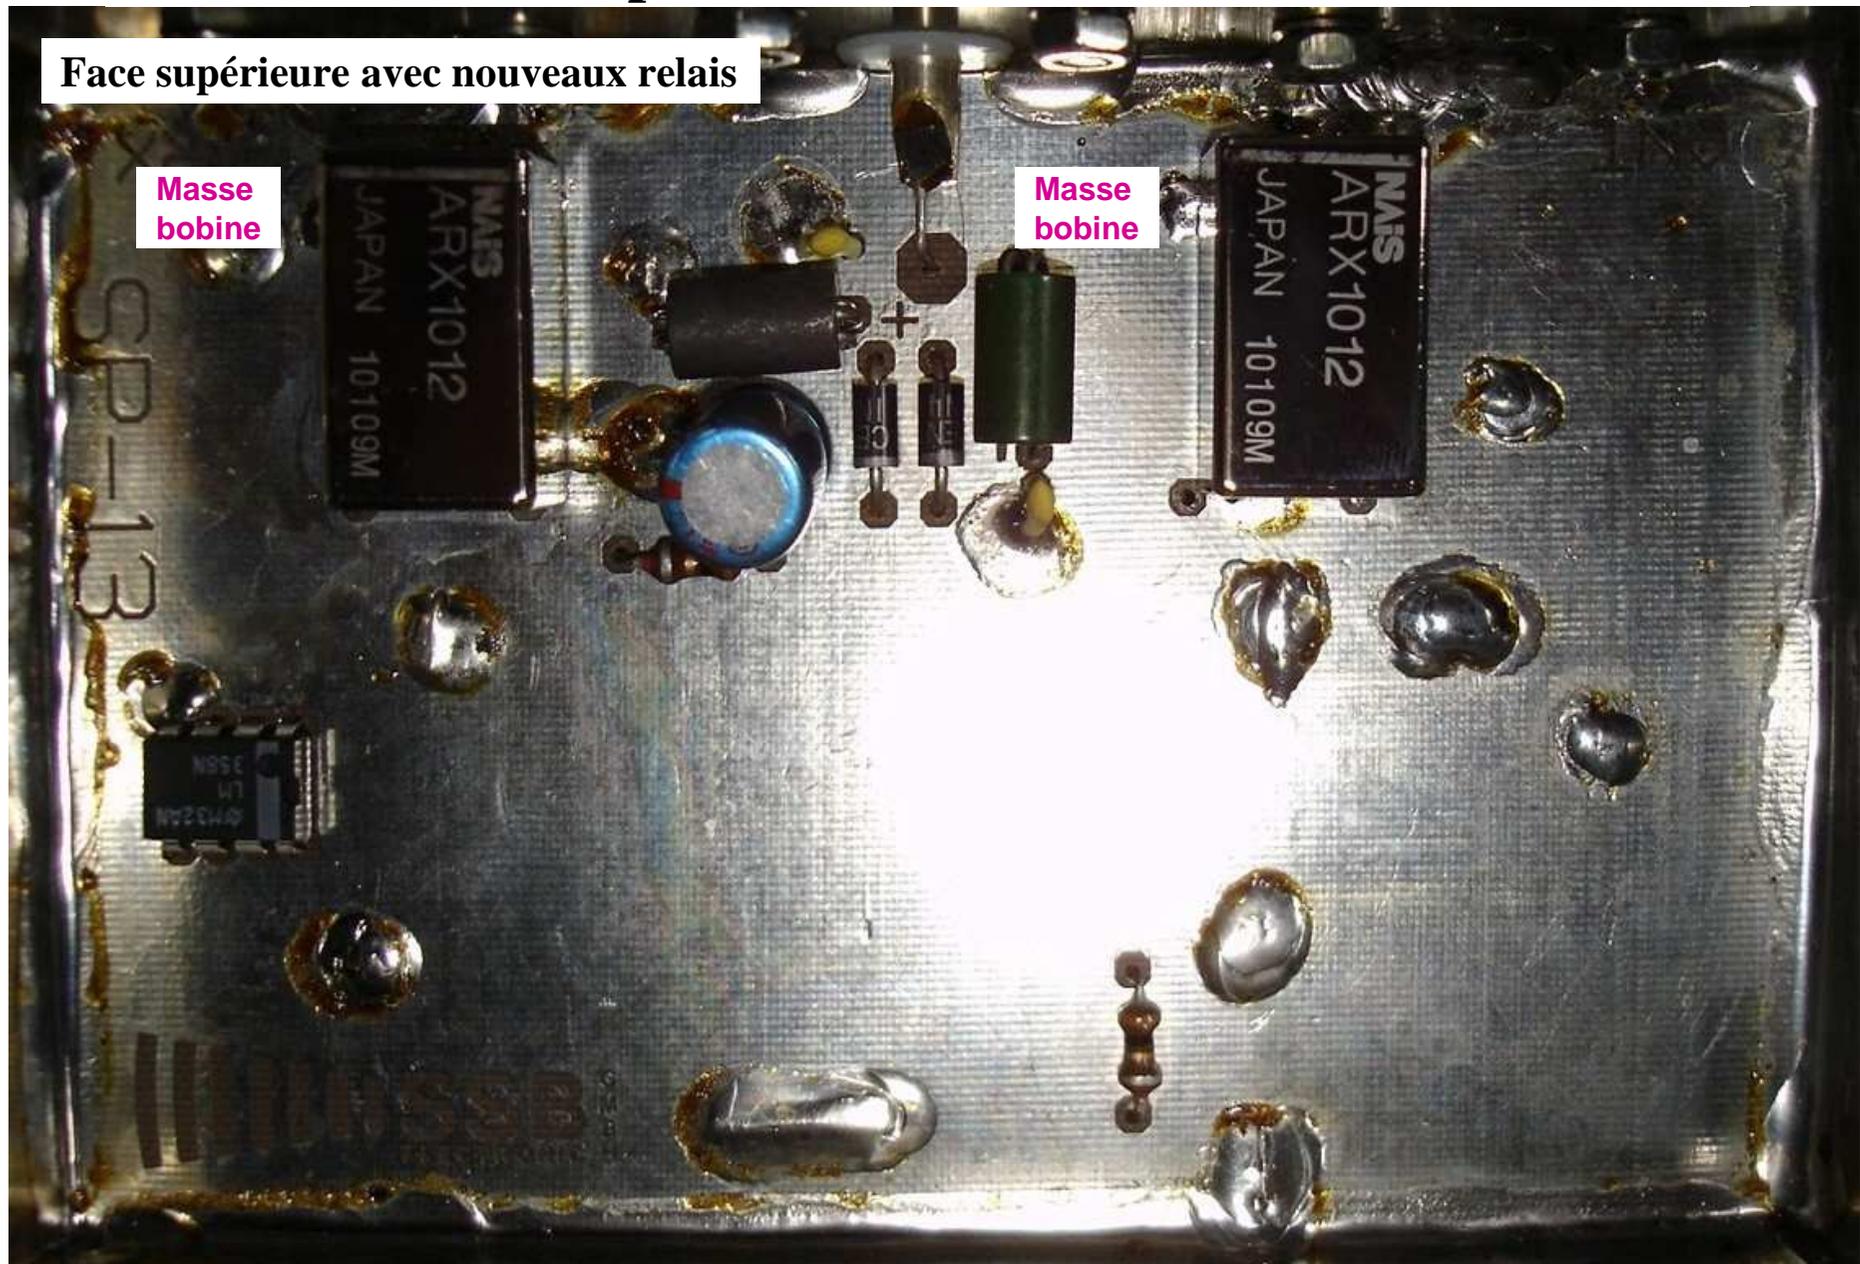
Face supérieure avec nouveaux relais

Masse  
bobine

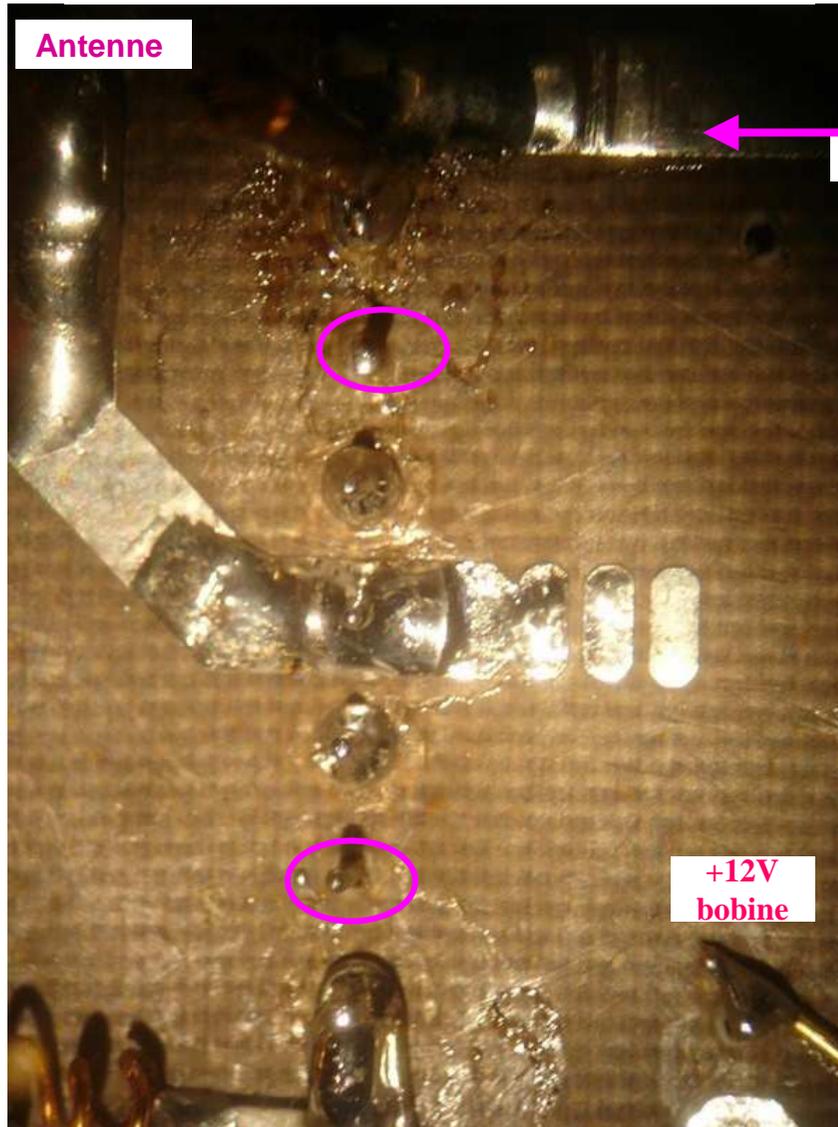
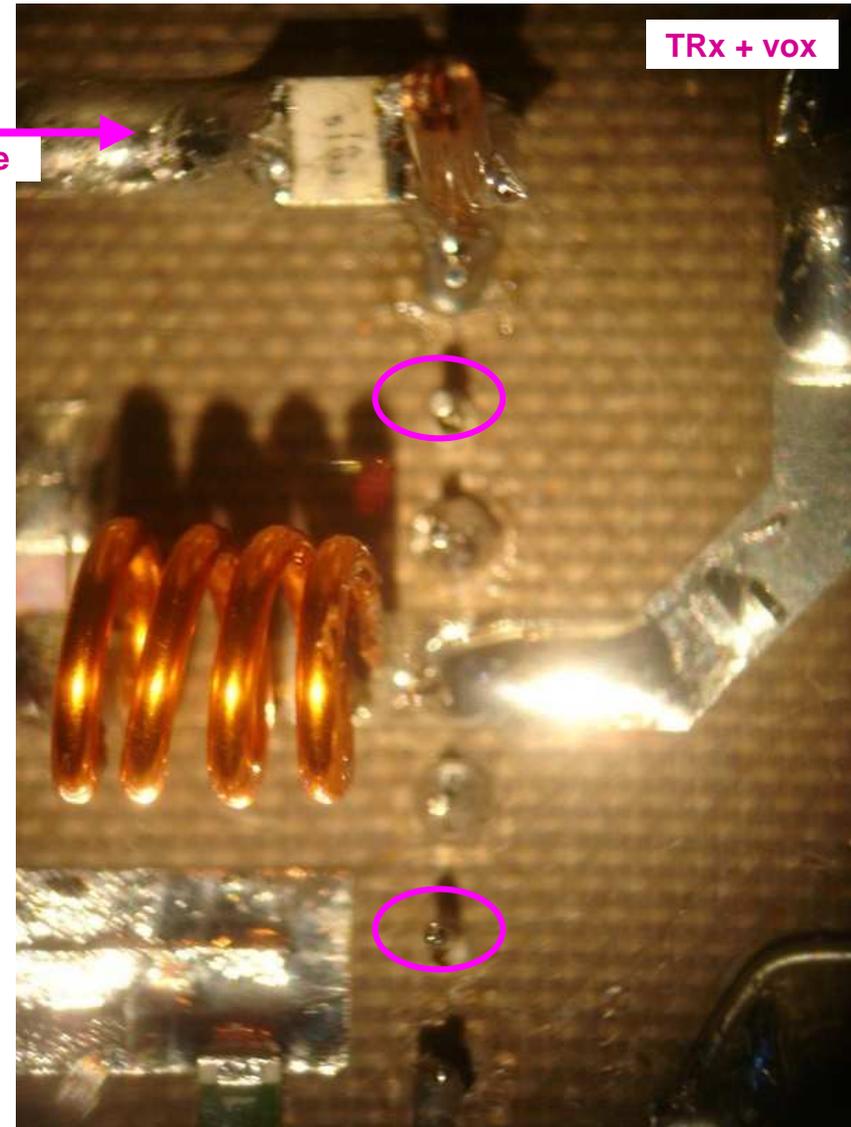
Détail des perçages additionnels relais

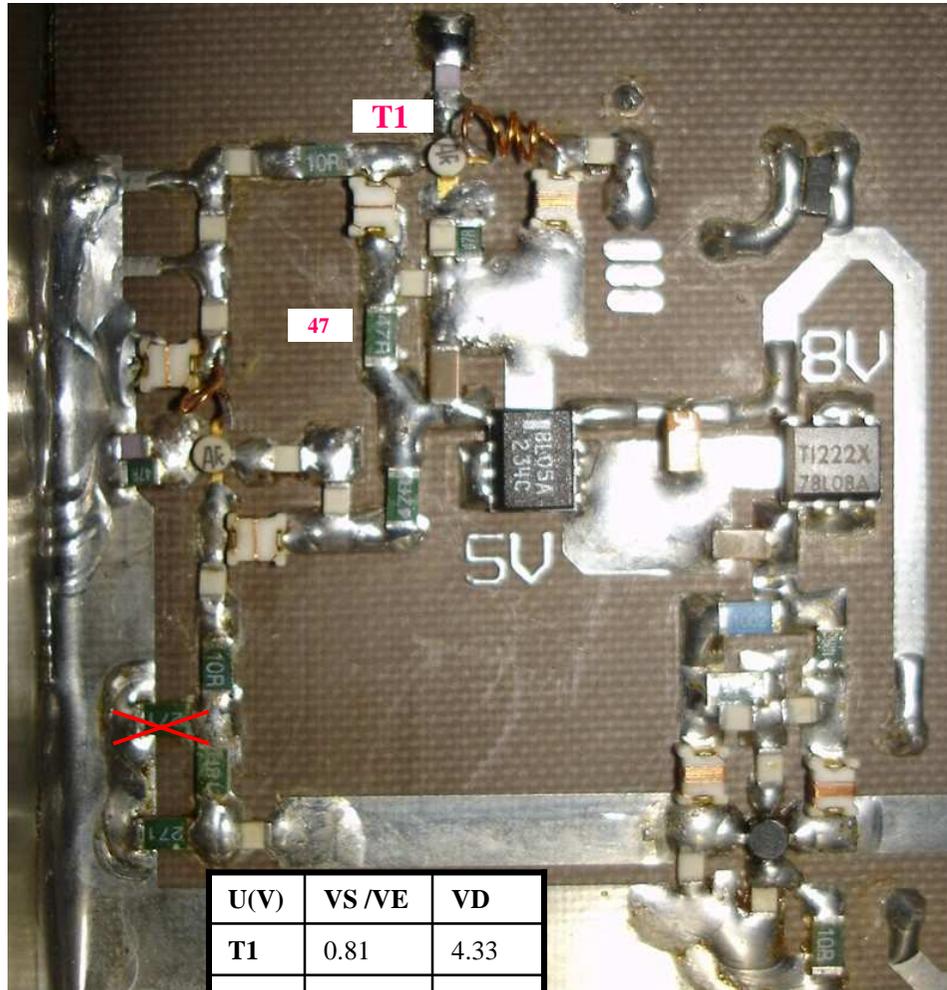
Avant

U(V)	VS /VE	VD
T1	0.81	4.33
T2	0.79	4.39
T3	0.89	7.86

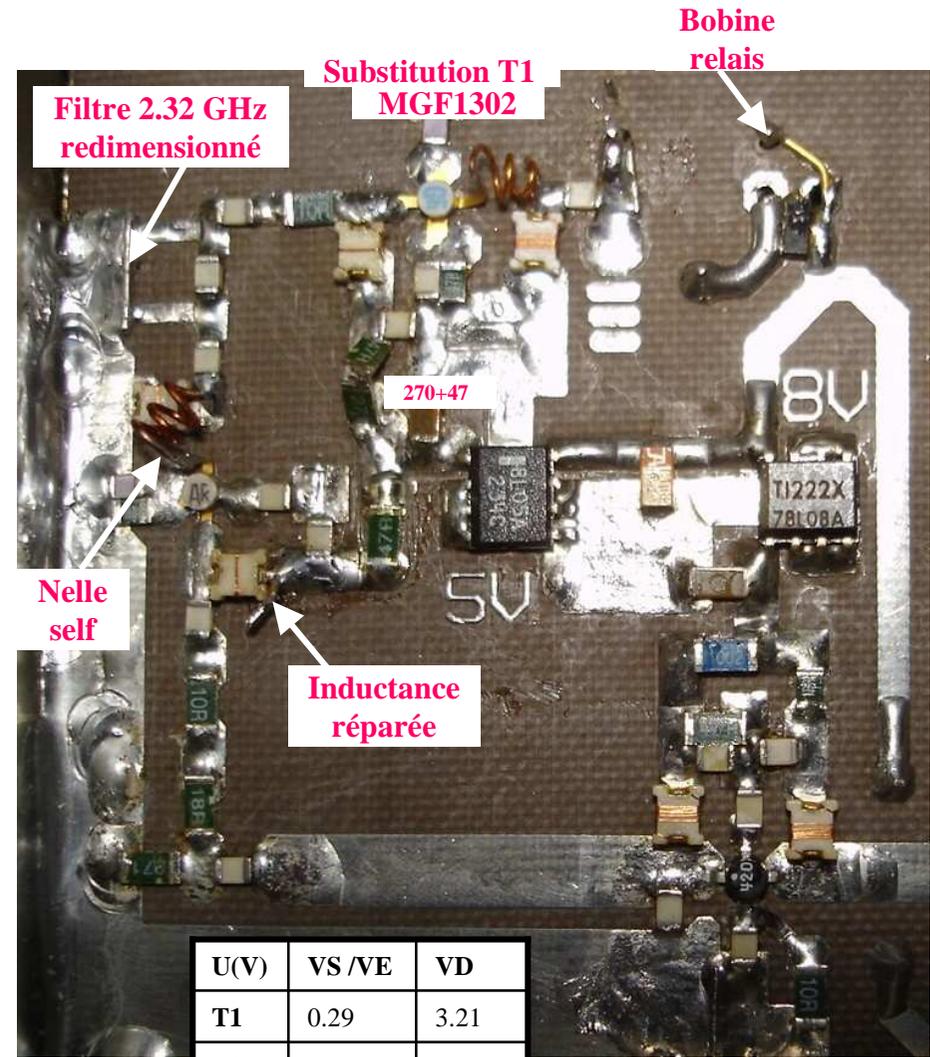
Après

U(V)	VS /VE	VD
T1	0.29	3.21
T2	0.79	4.39
T3	0.89	7.86

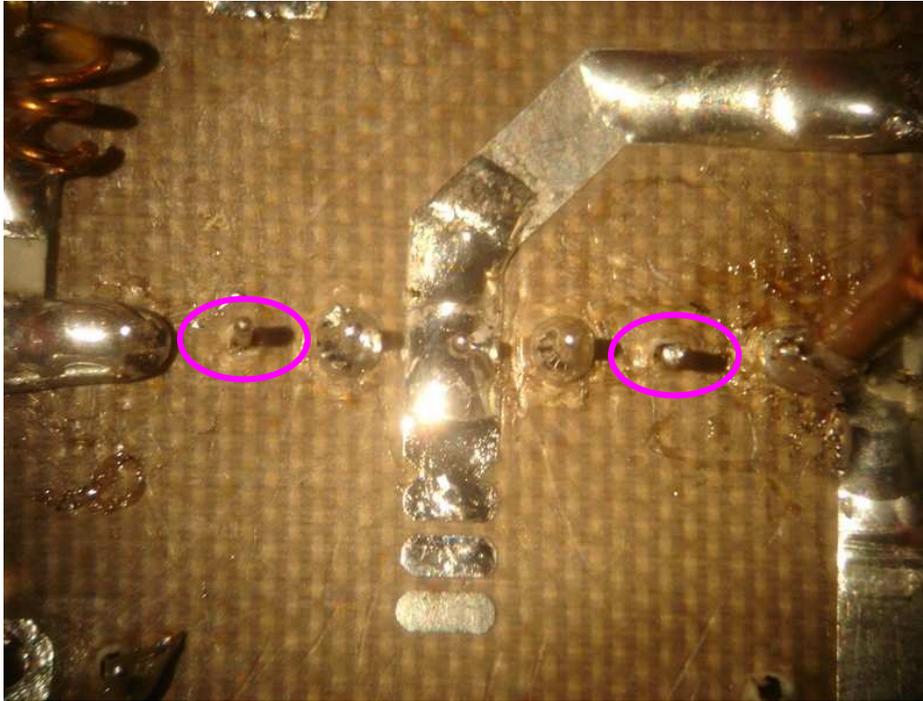
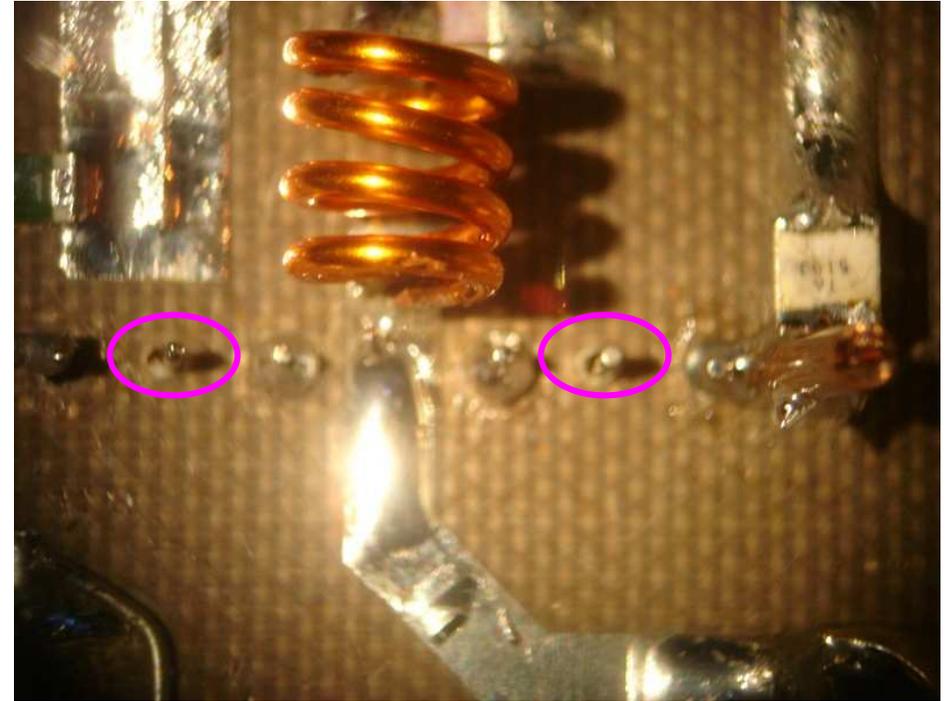
Détail perçage additionnel relais

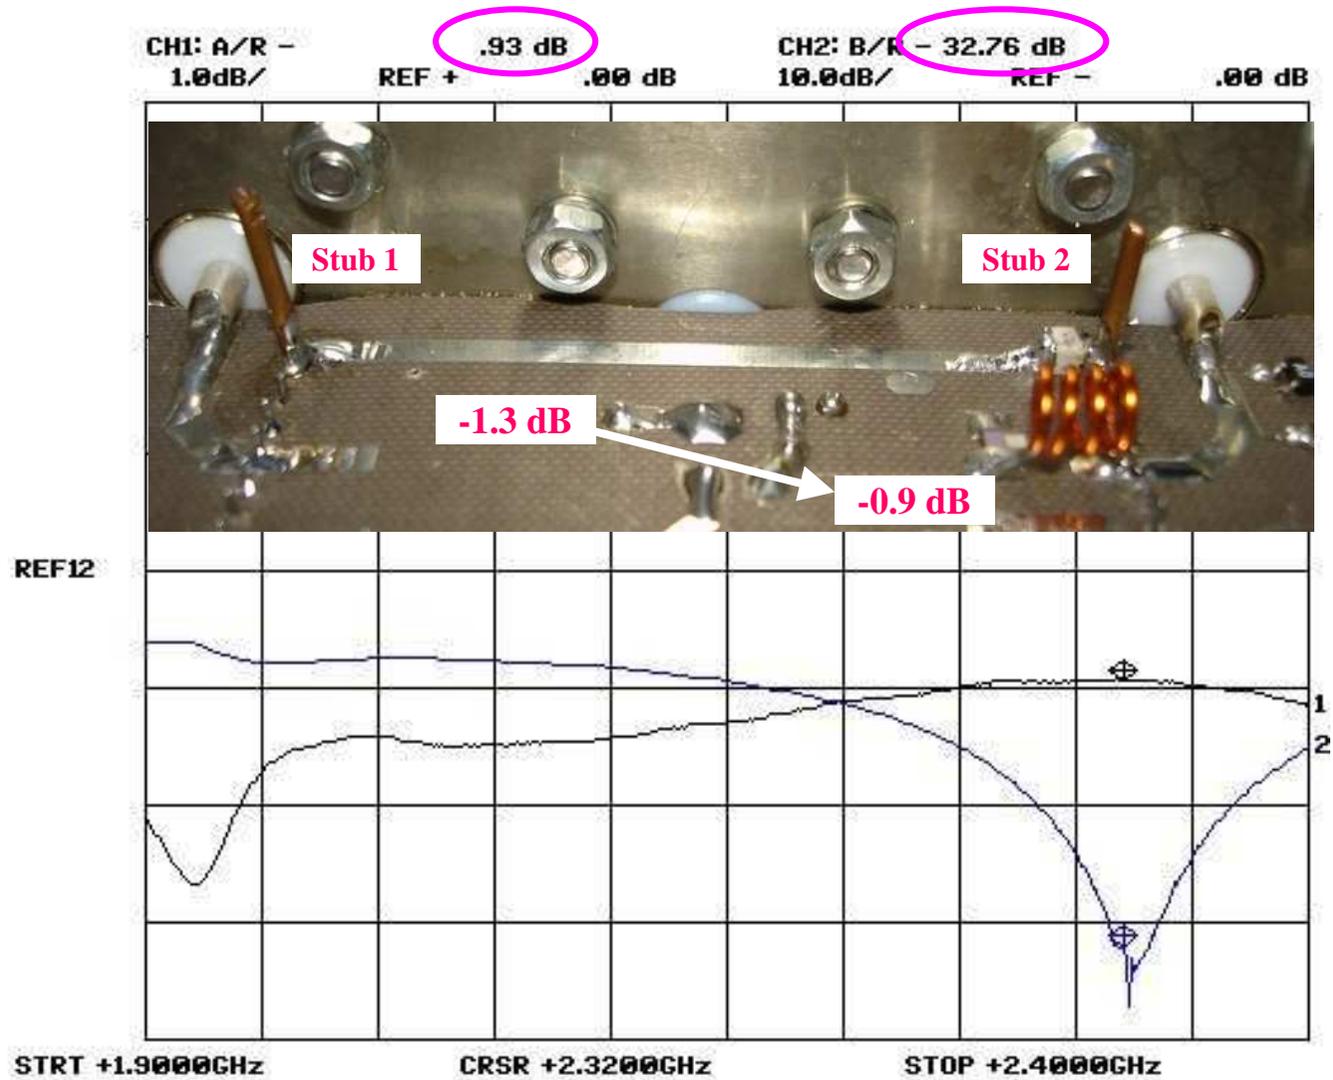
## Pertes d'insertion en transmission avec stubage de la ligne thru

SP-13 avec nouveaux relais NAIS ARX12

- Gain = 22 dB
- Nf = 1.72 dB
- Pertes d'insertion en transmission = 0.9 dB
- Adaptation en transmission après stubage = 29 dB
- Puissance RF maximale admissible = 30W

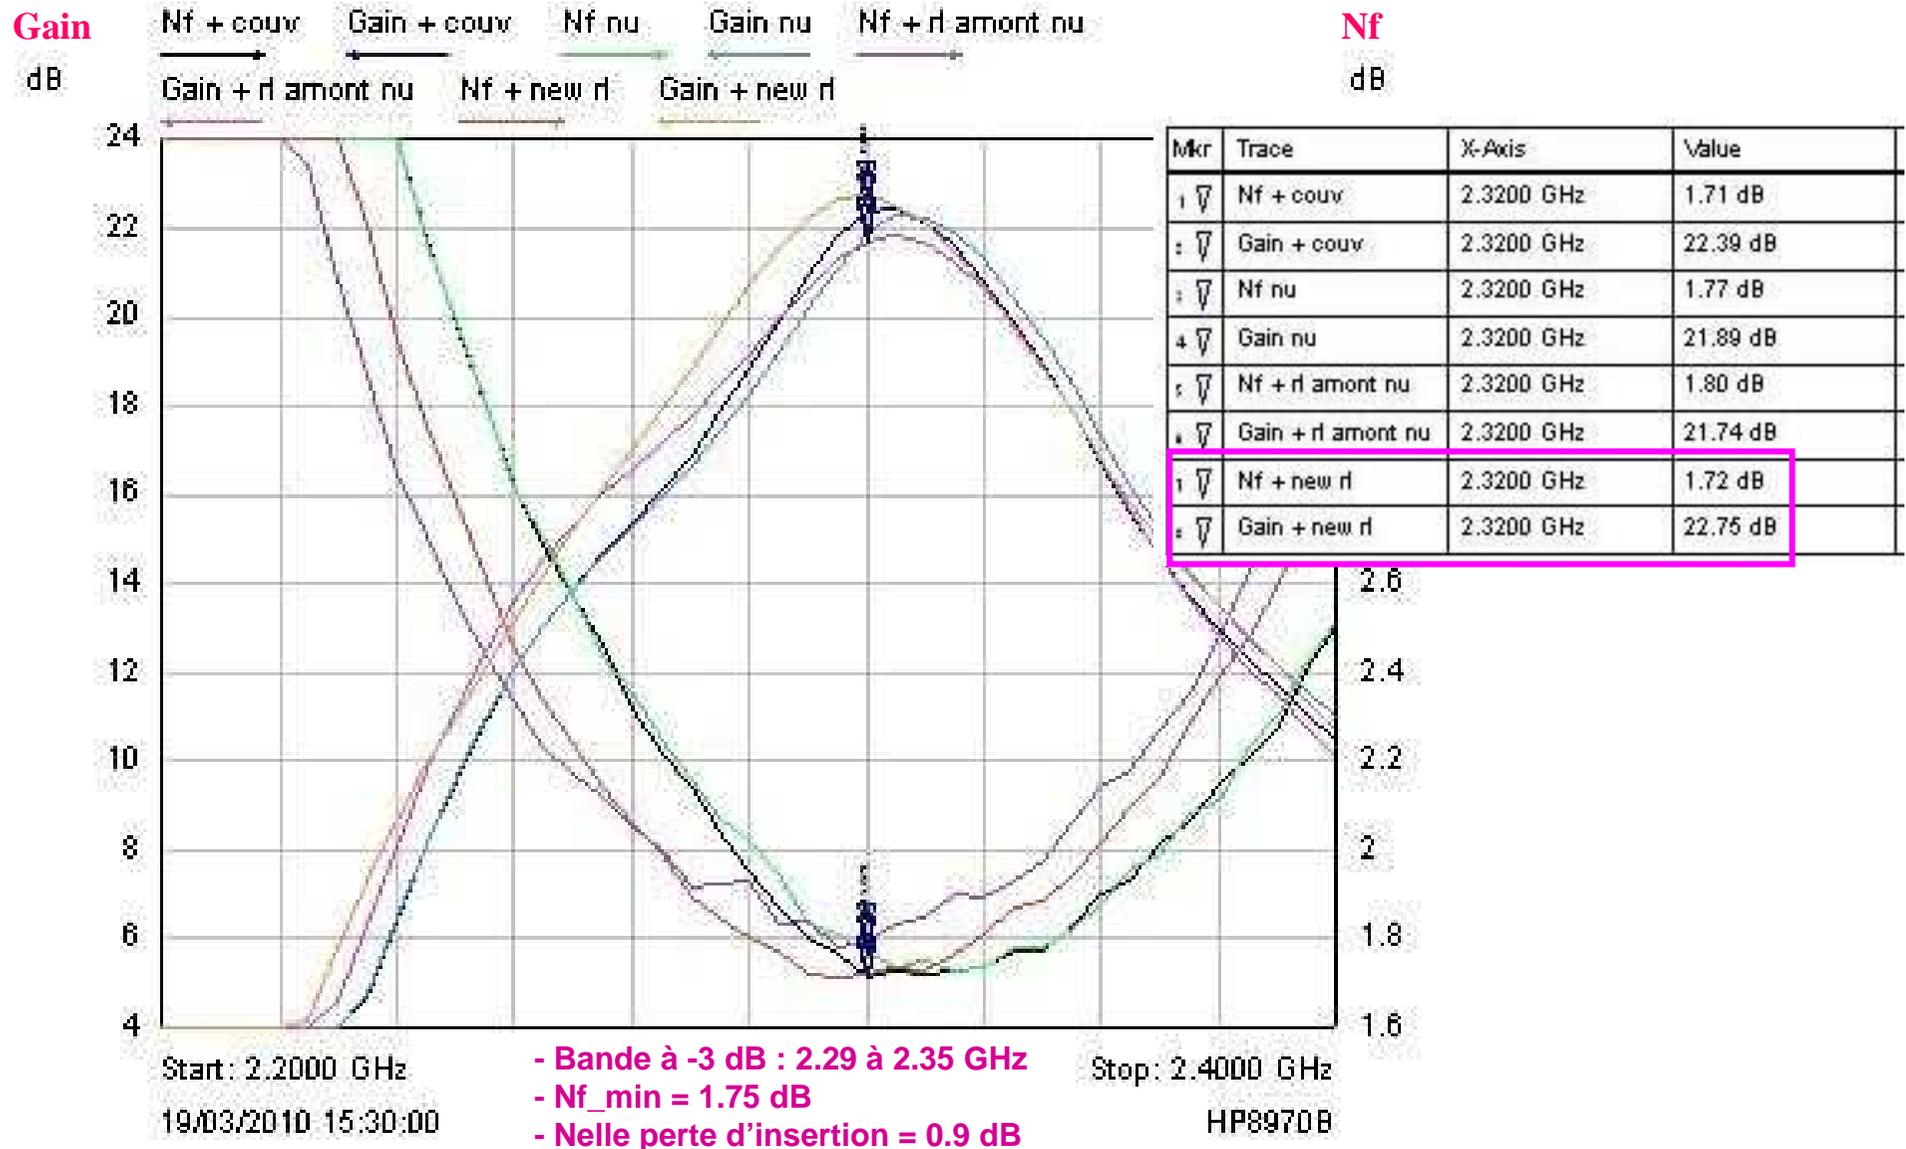
## Mesures gain / bruit après nouveaux réglages

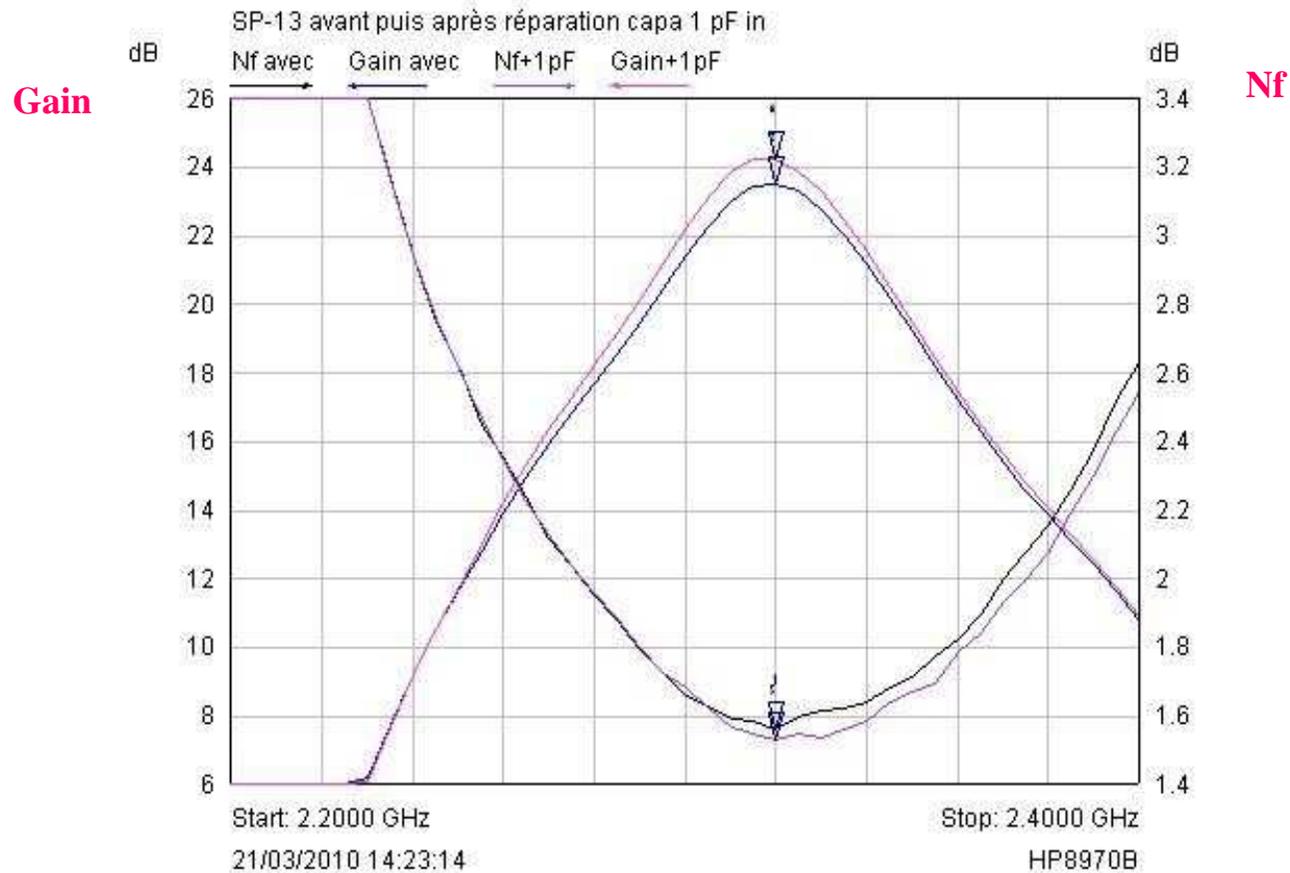
## Mesures gain / bruit après substitution CMS en tête par une 1 pF

Mkr	Trace	X-Axis	Value	Notes
1	Nf avec	2.3200 GHz	1.56 dB	
2	Gain avec	2.3200 GHz	23.51 dB	
3	Nf+1pF	2.3200 GHz	1.53 dB	
4	Gain+1pF	2.3200 GHz	24.25 dB
